埋設後、長い時を経て… 地下で 黄信号が点滅中!!

CONTENTS カタログ目次

内面バンドは、 老朽管路を耐震性管路に 蘇らせます。

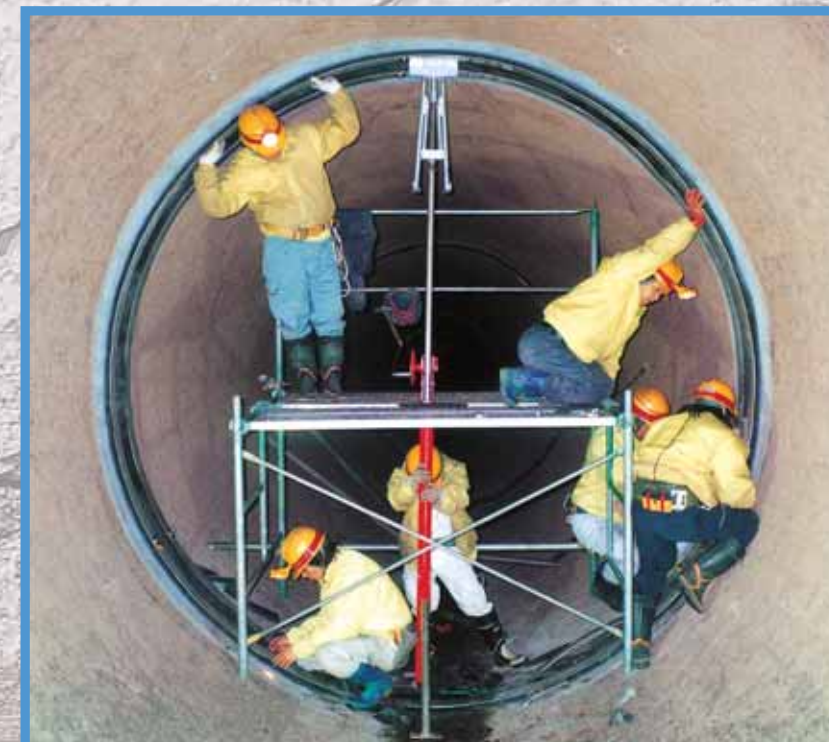
▼φ3,350mm管 内面バンド取付工事

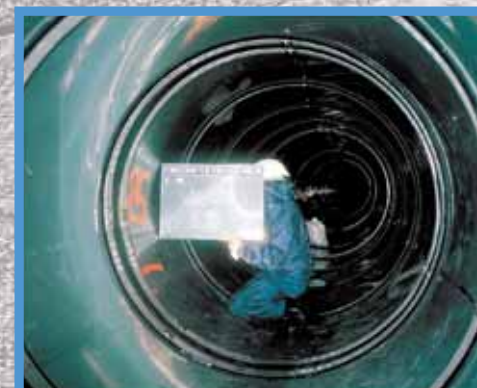
▼φ1,000mm管 内面バンド取付完了
